# Degradación por corrosión de un muelle del pacífico mexicano

## Corrosion degradation of a pier on the mexican pacific

Angélica del Valle\*, Andrés Torres\*, Manuel Fabela\* y Miguel Martínez\*

\* Instituto Mexicano del Transporte, Querétano, MÉXICO  
 a valle@imt.mx

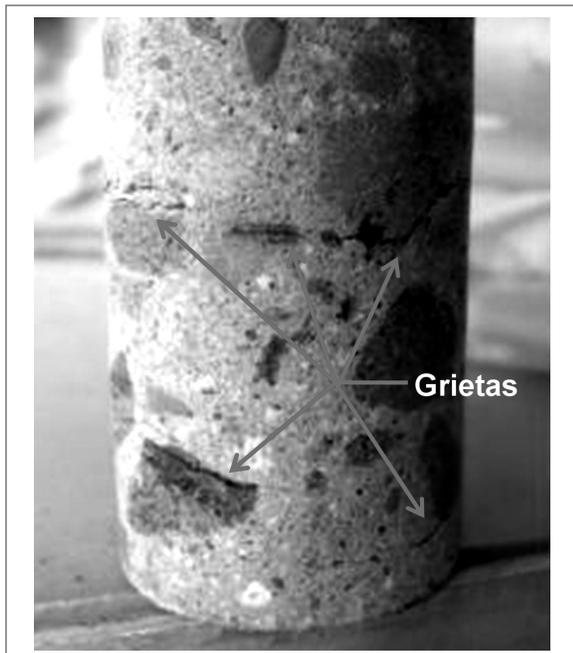
Figura 2. Grietas por posible reacción álcali-agregado

En 3 de los núcleos extraídos se pudieron apreciar pequeñas grietas localizadas generalmente a una profundidad de unos 5 cm. de la superficie del concreto y en sentido paralelo a dicha superficie (Figura 2). No habiendo evidencia previa de contaminación por sulfatos, para descartar si el origen de las grietas se debía a alguna reacción química del tipo álcali-agregado, se eligió el núcleo que manifestaba el mayor número de esas pequeñas grietas, para determinar el potencial de reactividad mediante el método del uranilo, en correspondencia con la Norma ASTM C-856. Después de realizado éste ensayo, no se observó ningún indicio de reactividad entre los agregados y los materiales cementantes, por lo que se puede asumir que muy probablemente estas grietas se debieron a la mala compactación del concreto durante el colado.

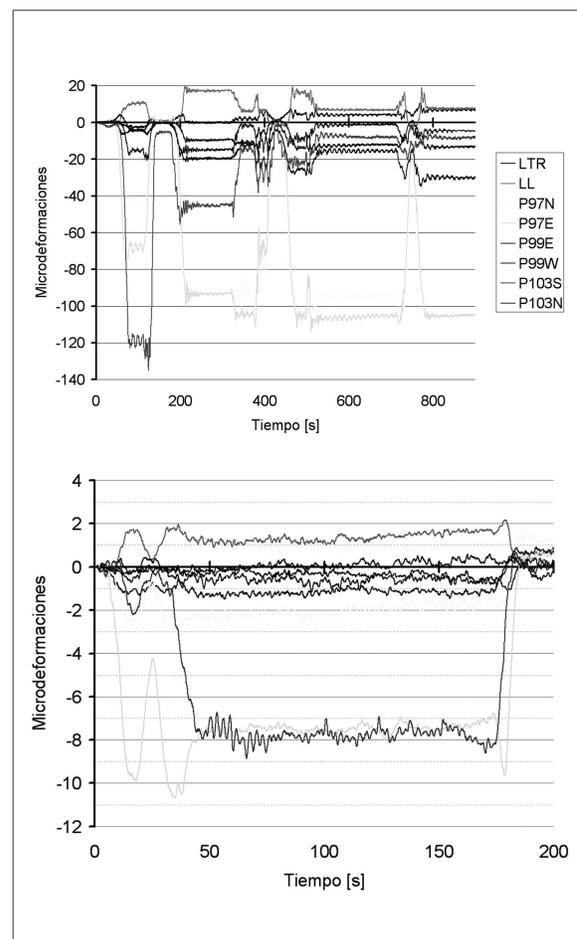
Para las Bandas B y C, los resultados mostraron bajos niveles de deformación unitaria respecto a la carga estática controlada, básicamente a compresión hasta  $-162 \mu\epsilon$ , con deformación a tracción poco significativa, siendo el máximo de sólo  $20 \mu\epsilon$ . Además, la losa se mantiene estructuralmente sana, con niveles de deformación unitaria en el intervalo de  $-8$  a  $20 \mu\epsilon$ . El movimiento de vehículos y maquinaria sobre la losa de la zona instrumentada produjeron valores de deformación unitaria en los pilotes de hasta  $-162 \mu\epsilon$ , representando en algunos casos hasta 20 veces más que la experimentada estáticamente. Ejemplos del tipo de registros de deformación unitaria se presentan en la Figura 4, tomados como historia de la aplicación de las cargas (durante la ejecución de pruebas).

Figura 4. Ejemplo de registros de deformación unitaria relativa en pilotes, obtenidos durante pruebas sobre la Banda B

El valor de  $-162 \mu\epsilon$ , máximo registrado durante el proceso global de pruebas, corresponde a un esfuerzo de compresión estimado de 4,4 MPa. Este esfuerzo es inferior a la resistencia promedio de los pilotes en la vecindad, de alrededor de 32,96 MPa; sin embargo, es necesario considerar el estado de esfuerzos absoluto, es decir, incluyendo el correspondiente a estados anteriores a las mediciones y que no puede detectarse con la instrumentación aplicada, (Fabela et al., 2005a).

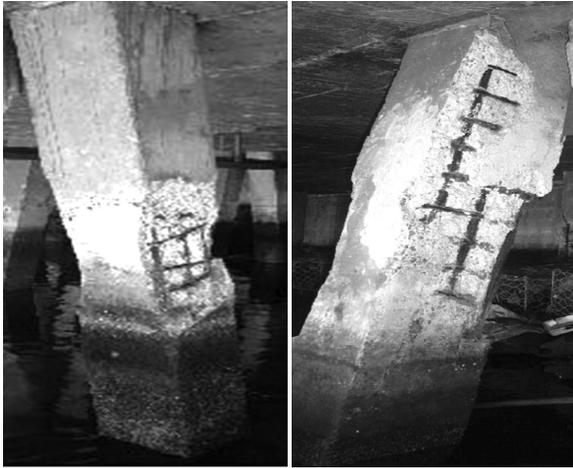
Exposición de acero en pilotes

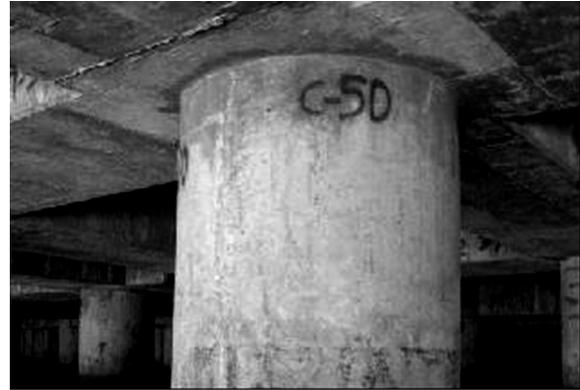
Grietas que van de traves a pilas

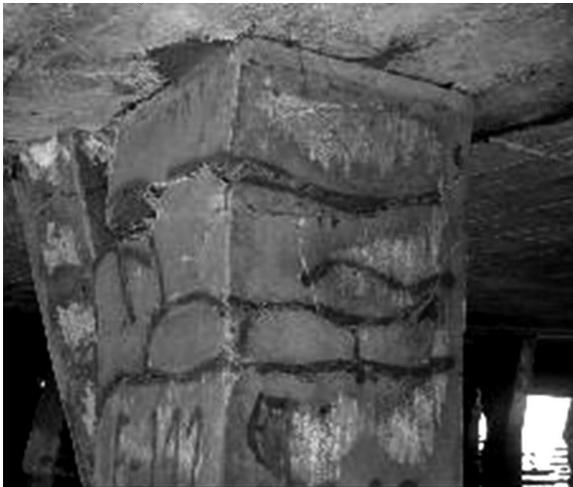
Grietas en pilotes y coronas de pilotes

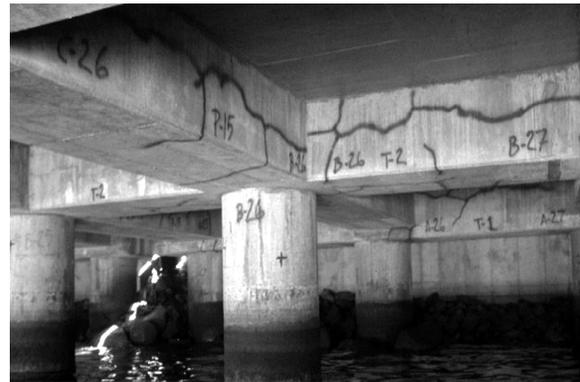
Grietas en traves

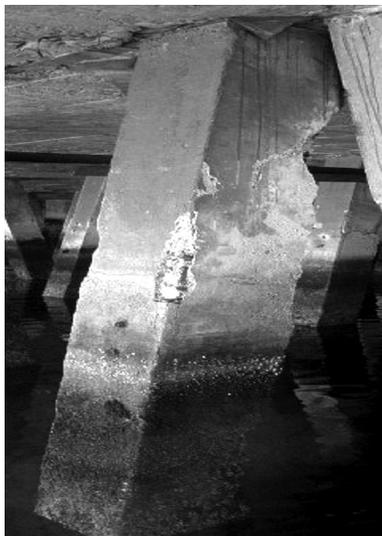
Desconchamientos

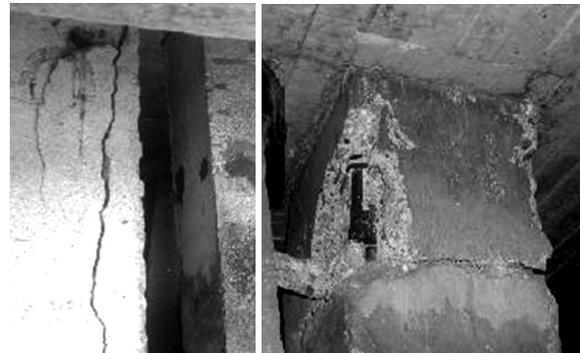
Grietas paralelas a las varillas

Juntas frías y desconchamientos en coronas de pilotes

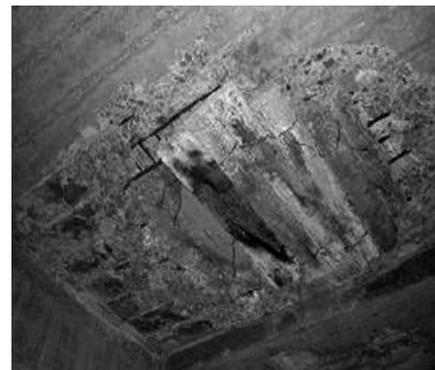
Exposición de acero, desconchamientos y cimbra sin remover en losa

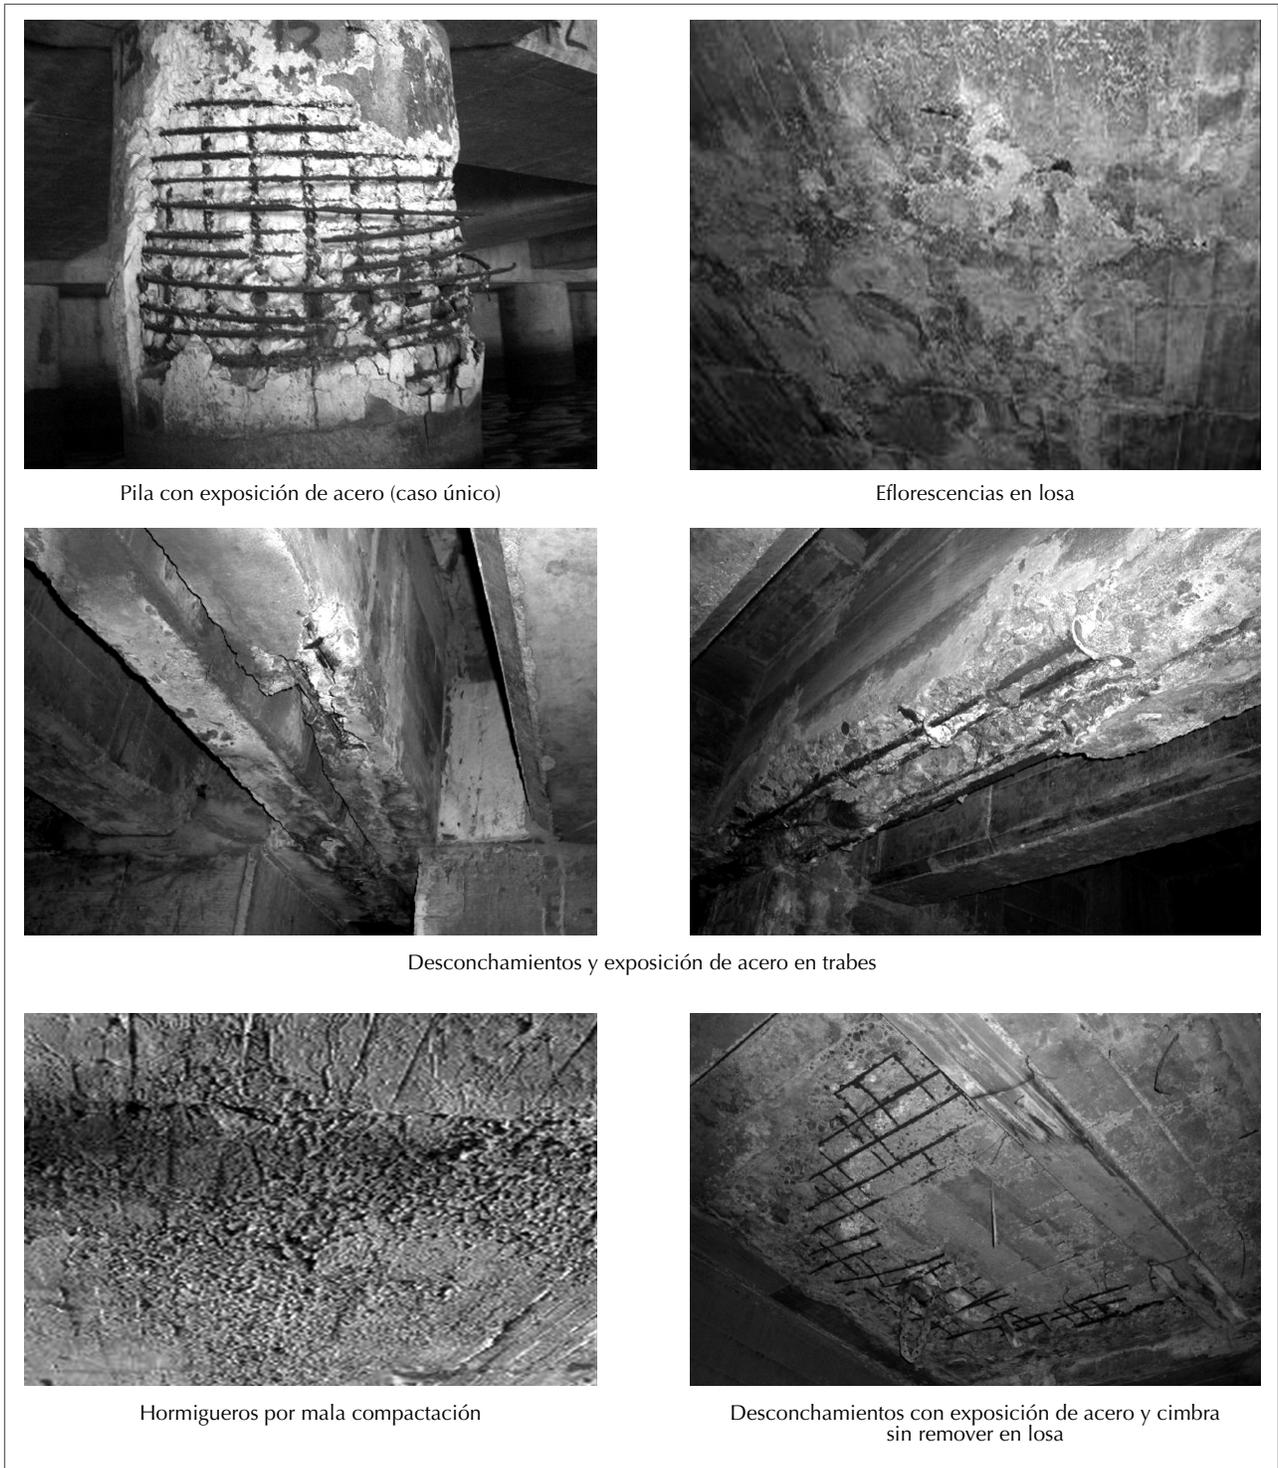
En el Muelle Manzanillo, el medio ambiente, combinado con procesos de construcción con ciertas deficiencias, propició el mecanismo de corrosión que causó un alto deterioro del muelle, en el cual los daños más graves se presentaron en la zona de marea y salpique de los pilotes. Agrietamientos, delaminaciones, desprendimientos y pérdida de sección en el acero de refuerzo fueron las manifestaciones patológicas más comunes mostradas en todo el muelle. La mayoría de los daños en los pilotes se localizaron justo por encima del nivel de marea máximo, que fue precisamente la zona en que se identificó que existe un mayor contenido de cloruros y el mayor nivel de potencial de corrosión, por lo tanto, fue la zona de mayor actividad corrosiva. Las Figuras 5 y 6 muestran ejemplos de los daños más comunes encontrados.

Figura 6. Diversos tipos de daños encontrados en pilas, losa y trabes

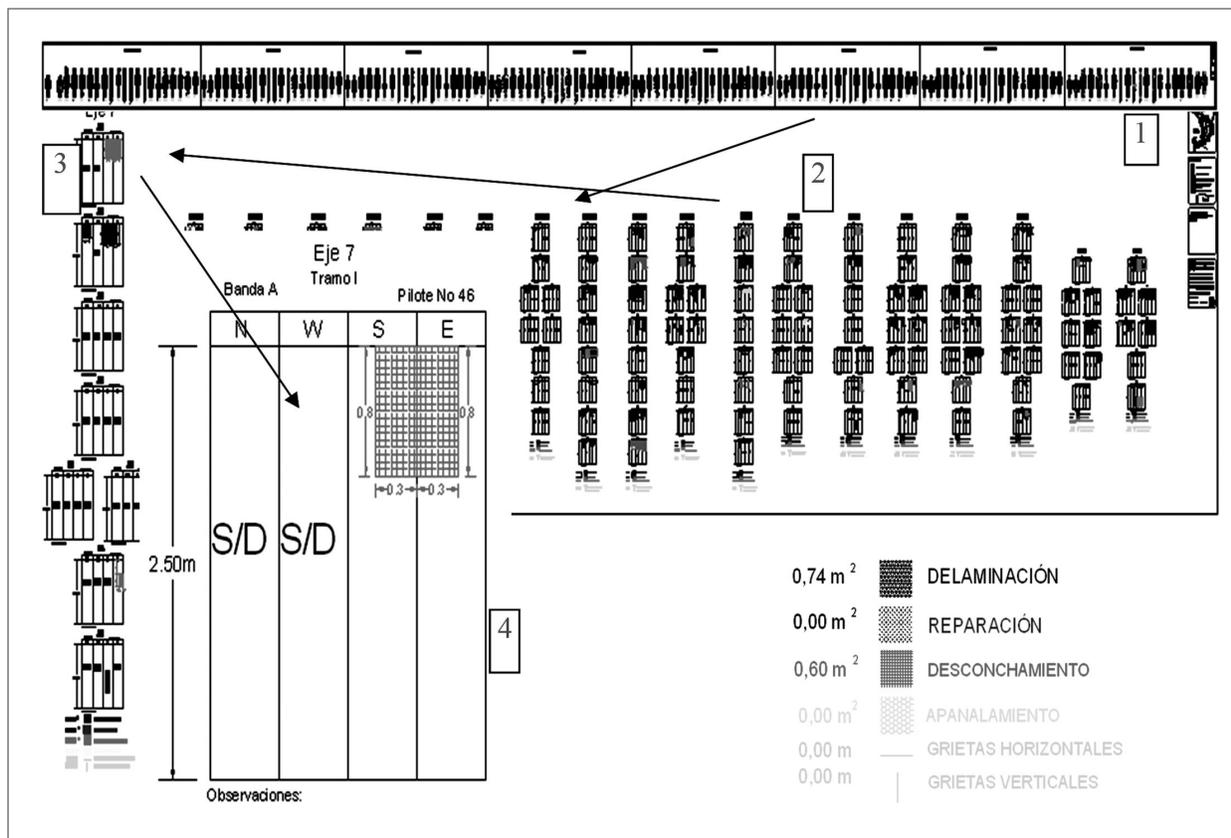
Figura 7. Ejemplo de los planos de levantamiento de daños. En cada pilote se identificó el tipo de daño y se midieron sus dimensiones y ubicación.

El levantamiento de daños incluyó la identificación y medición de los daños en cada cara de cada pilote, lo que se plasmó en planos que permitieron la rápida ubicación de cada pilote en particular. La Figura 7 muestra un ejemplo de la realización de los planos, en la zona 1 se representa el total de los pilotes inspeccionados, la zona 2 muestra un acercamiento a la distribución por ejes que se tiene de los pilotes, el número 3 corresponde a un solo eje y la sección 4 ejemplifica el levantamiento de daños de un solo pilote.

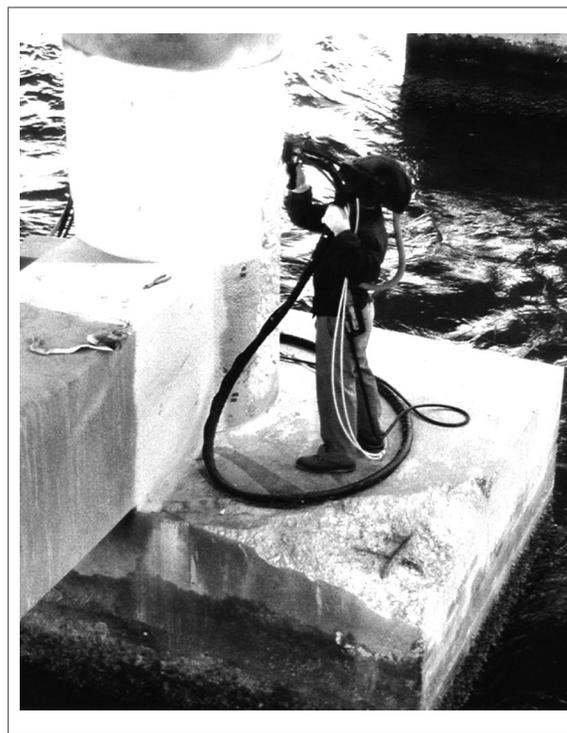
Figura 8. Aplicación de protección catódica mediante zinc termo-rociado

Los pilotes clasificados como Tipo II (2014 pilotes en total) se debían reparar empleando un mortero expansivo autonivelante, mezclado con agregados de 12mm. hasta 30% máximo del peso del mortero y como puente de adherencia se debía humedecer con agua libre de cloruros la zona a reparar por lo menos durante 4 h. Adicionalmente debían protegerse con el sistema de Protección Catódica mediante Zinc Termo-Rociado. Los pilotes clasificados como Tipo III (1337 pilotes en total) sólo debían protegerse con el sistema de Protección Catódica mediante Zinc Termo-Rociado.

La Figura 8 muestra un ejemplo del Sistema de Protección Catódica mediante Zinc Termo-Rociado sugerido como complemento a la reparación que deberá realizarse a las Bandas B y C.
